# Miglioramento della sicurezza per gli ascensori esistenti

FEDERAZIONE NAZIONALE  
IMPRESE ELETTROTECNICHE  
ED ELETTRONICHE

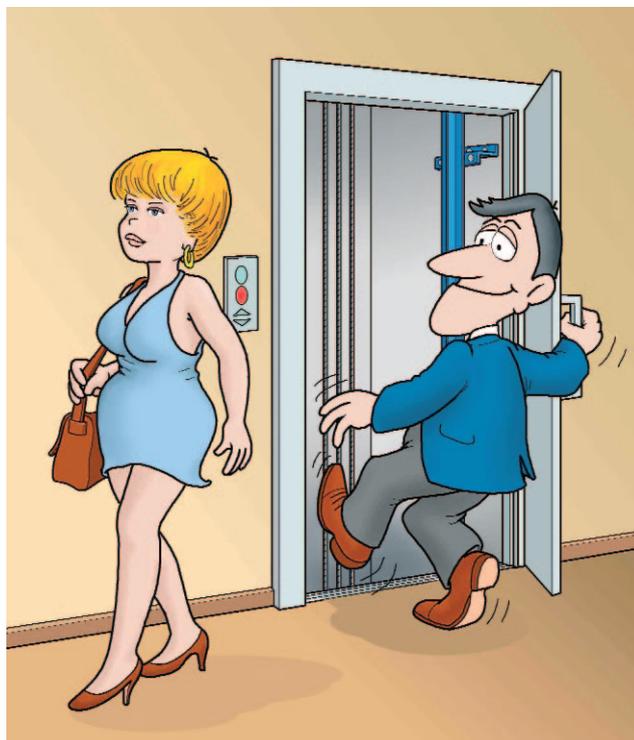
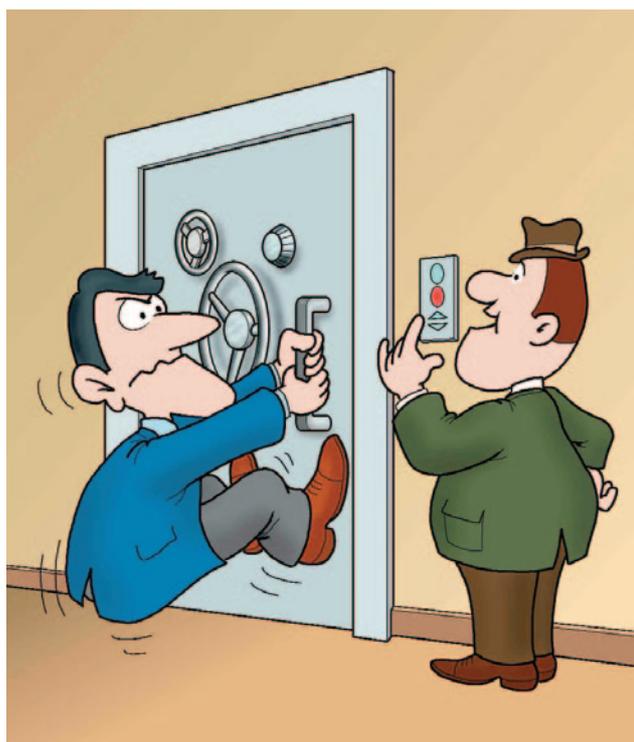
## Possibile apertura porta, con cabina non al piano

Esiste un potenziale rischio di caduta nel vano ascensore qualora le porte di piano risultassero aperte senza la presenza della cabina.

La situazione si può presentare qualora le porte di piano, le cui serrature vengono aperte meccanicamente solo in presenza della cabina, non siano dotate di un dispositivo, a molla o peso, che ne assicuri la richiusura automatica, anche nel caso di un eventuale scivolamento della cabina fuori dalla zona di bloccaggio.

Installazione del dispositivo specifico che assicura la chiusura automatica delle porte di piano, anche in assenza della cabina.

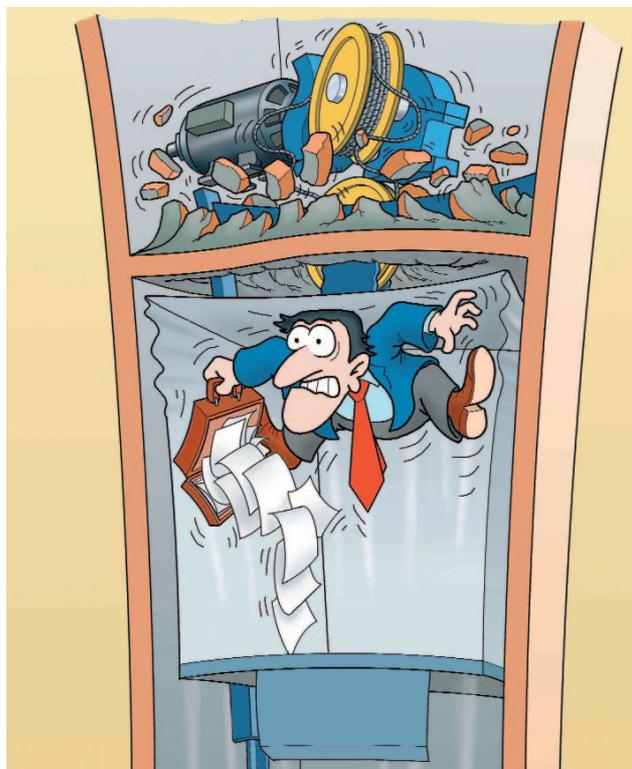
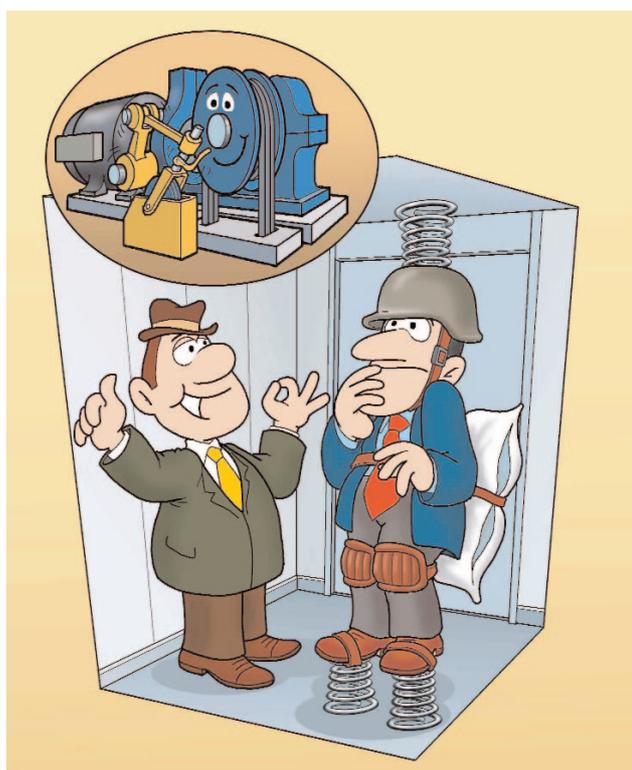
## Assenza del dispositivo contro la velocità eccessiva in salita della cabina, per gli impianti elettrici a fune

In determinate condizioni di esercizio (persone in cabina per un carico inferiore al 50% della portata dell'impianto), il contrappeso risulta essere più pesante e, nel caso di rottura/malfunzionamento dell'argano di trazione (es. grippaggio del freno, schiavettamento della puleggia di trazione, rottura dell'albero), la cabina verrebbe trascinata verso l'alto, a velocità incontrollata, con rischio di violento urto contro il soffitto del vano.

Fino all'entrata in vigore della Direttiva Ascensori 95/16/CE e della normativa EN 81-1, la protezione contro la velocità eccessiva in salita della cabina non era richiesta e quindi nessun dispositivo appropriato è installato sulla maggior parte degli ascensori in esercizio.

Adottare il dispositivo di protezione contro la velocità eccessiva della cabina in salita, previsto dalla normativa EN 81-1: 1998.

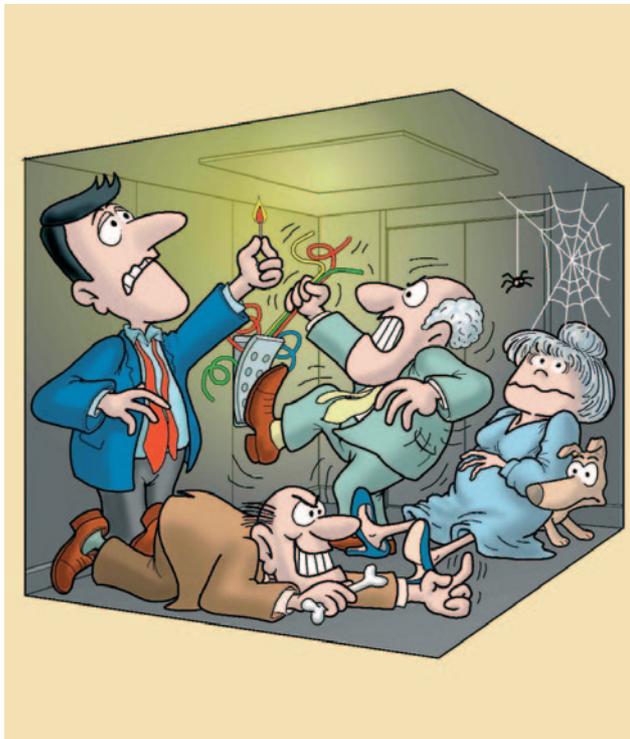
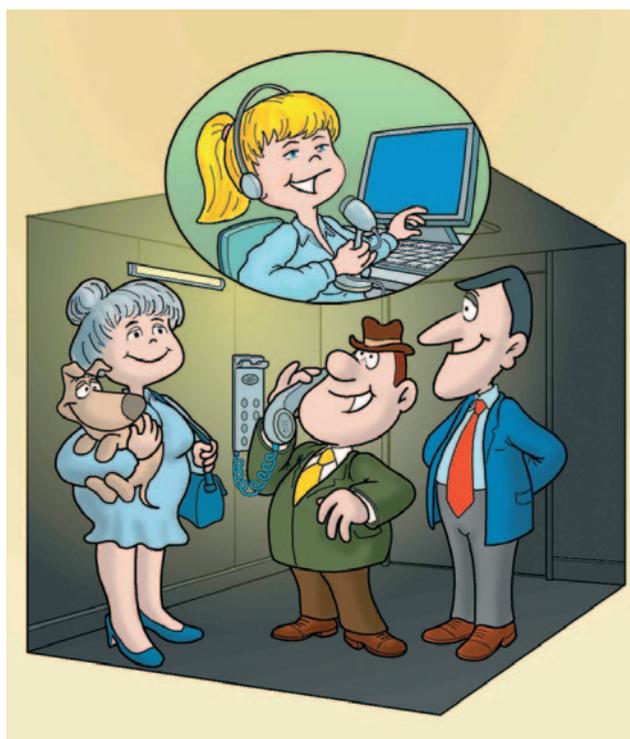
## Dispositivi di illuminazione di emergenza e richiesta di aiuto 24 ore su 24, dalla cabina ascensore, inesistenti o inadeguati

Utente bloccato nella cabina dell'ascensore in caso di mancanza di energia elettrica (o di guasto) ed impossibilitato a comunicare con l'esterno.

I normali dispositivi di allarme, azionati dall'interno della cabina, sono costituiti da una suoneria (badenia) alimentata, in assenza di corrente, da una batteria. L'allarme potrebbe non essere udito dalle persone presenti nell'edificio (oppure l'edificio potrebbe essere disabitato). Inoltre, non essendo possibile il controllo dell'efficienza a distanza, sussistono possibilità di guasto nel periodo intercorrente tra due visite di manutenzione.

Installazione di illuminazione di emergenza in cabina e di dispositivo di comunicazione bidirezionale, come previsto dalla Direttiva Ascensori 95/16 CE e dalla Norma EN81-28, che, tra l'altro, stabilisce le modalità di controllo della continua efficienza dell'apparecchiatura.

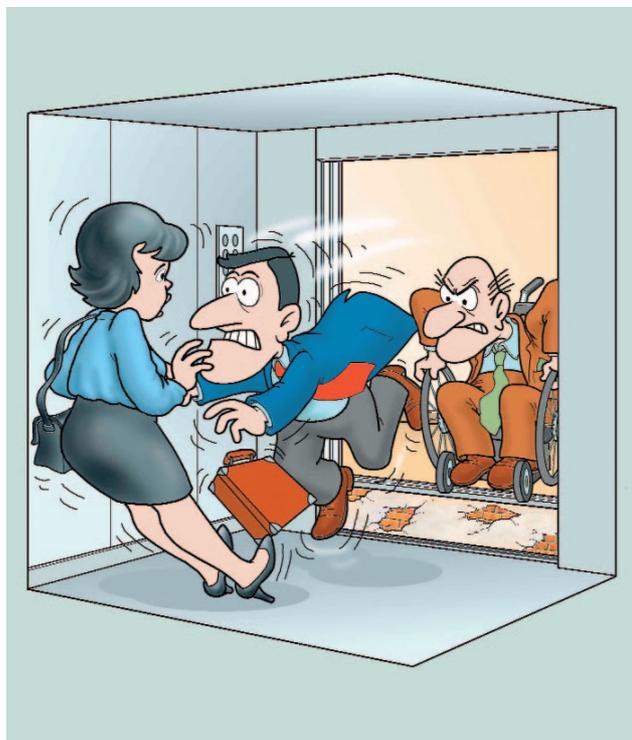
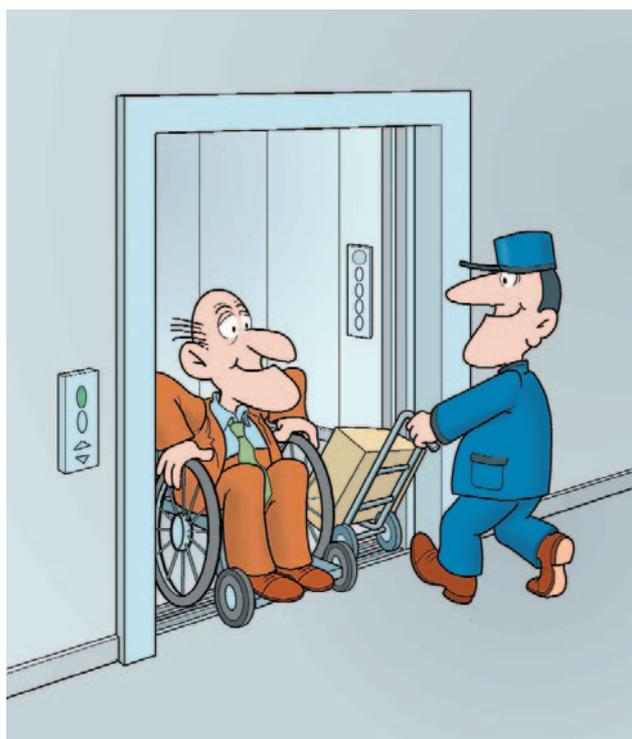
## Inadeguata “precisione di arresto” della cabina dell’ascensore

La mancanza di precisione di arresto al piano della cabina crea un differente livello dei due pavimenti (cabina e pianerottolo) con conseguente alto rischio di caduta e di possibile incidente per tutti i passeggeri.

Le tecnologie utilizzate fino ad alcuni anni fa, non prevedevano alcun dispositivo per il controllo di un’adeguata precisione di arresto al piano. In questi casi il livellamento è variabile e dipende dal carico presente in cabina.

Installazione di un dispositivo a regolazione elettronica del motore, per il controllo permanente della velocità di cabina e quindi del livellamento al piano.

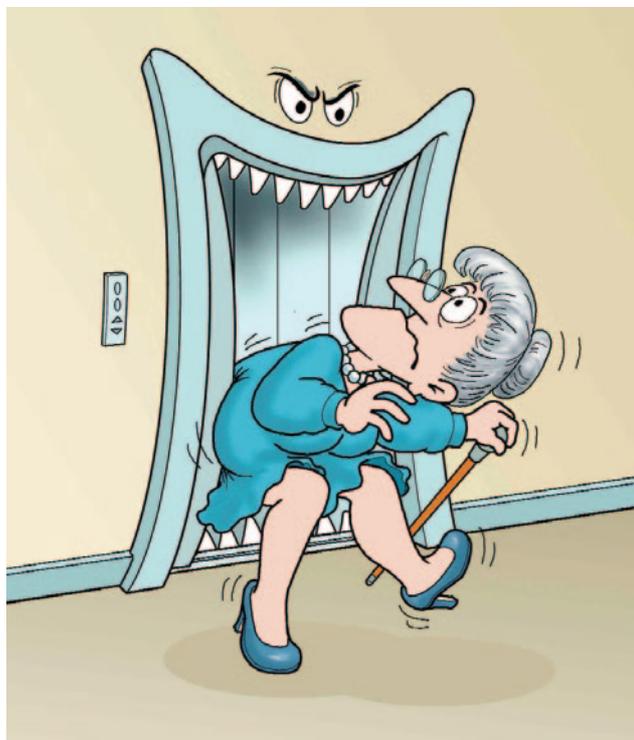
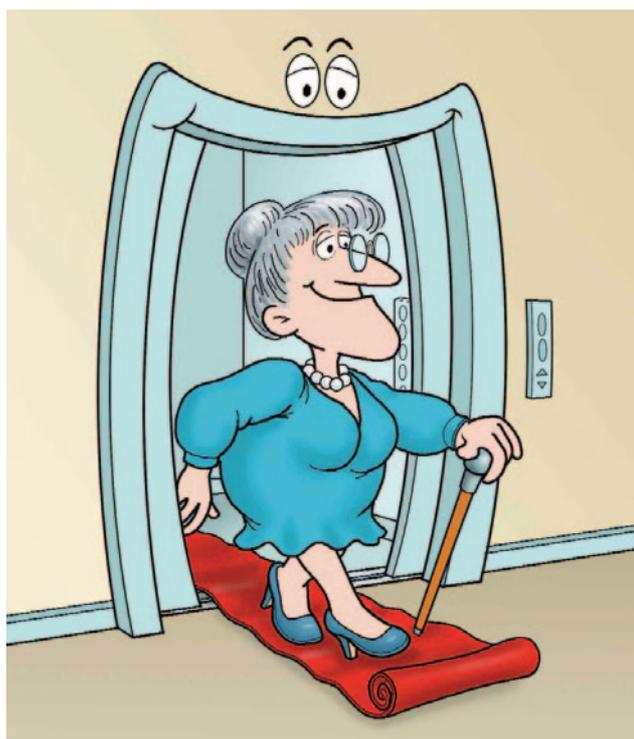
## Dispositivi di protezione contro gli urti, per porte in cabina e al piano di tipo automatico, inadeguati o inesistenti

Molto spesso si verifica la situazione in cui, in fase di chiusura porte, l'utente si trovi ancora a transitare e venga urtato dalle antine in movimento. In questo caso entra in funzione un dispositivo che provoca la riapertura delle porte, ma solo dopo l'impatto con la persona (o con un oggetto), causando perdita di equilibrio o danno fisico.

Sui vecchi ascensori i dispositivi di riapertura entrano in funzione solo dopo l'urto oppure in alcuni casi hanno un campo di protezione estremamente ridotto (fotocellula a singolo raggio).

Installazione di un dispositivo elettronico a barriera ottica sulle porte di cabina, idoneo a provocare la riapertura delle porte prima che le antine arrivino ad urtare il passeggero.

Questo dispositivo a raggi infrarossi, non soltanto migliora la sicurezza degli utenti, ma preserva anche da eventuali danni i profili delle antine di cabina limitando i guasti e i fuori-servizio conseguenti a urti con le parti in movimento.

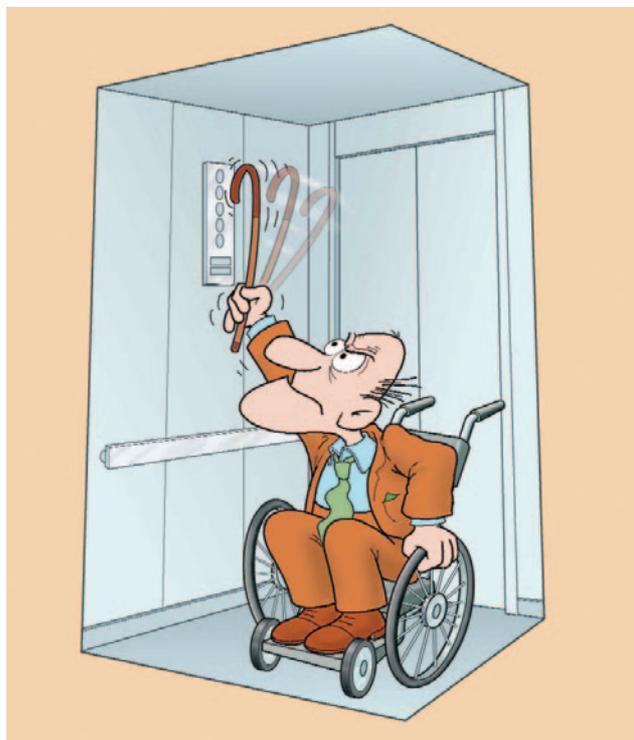
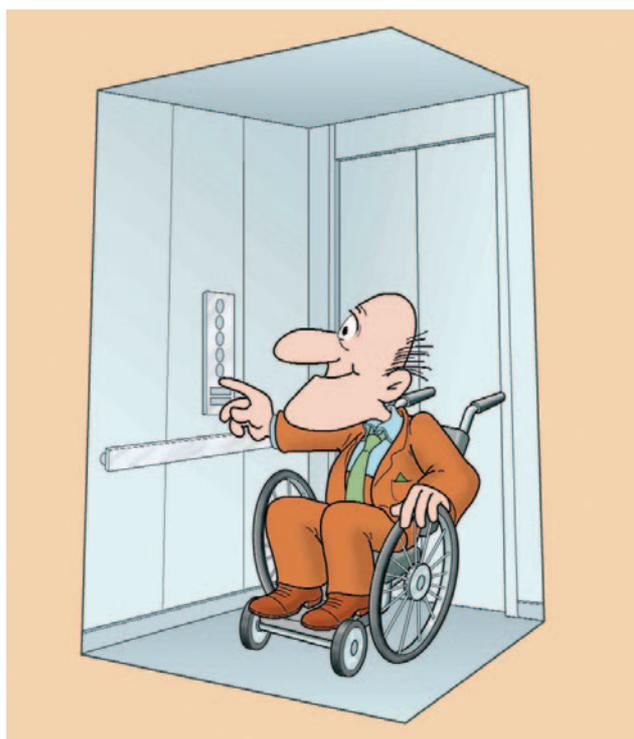
## Comandi non utilizzabili o poco comprensibili per persone disabili

I pulsanti di comando sia in cabina, sia ai piani degli impianti in esercizio, sono quasi sempre posizionati ad altezze difficilmente raggiungibili da persone in carrozzella ed inoltre le scritte sui pulsanti sono piccole, a volte illeggibili e prive di caratteri in rilievo o braille.

Installazione di nuove bottoniere, in sostituzione di quelle non idonee, con indicazioni in rilievo o braille, posizionate ad un'altezza che consenta un agevole utilizzo da parte delle persone disabili (DM 236 del 1989).

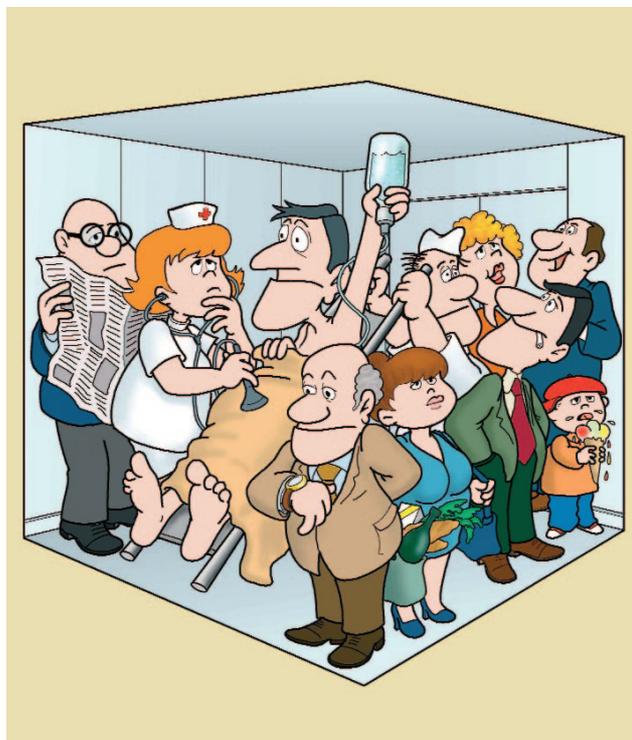
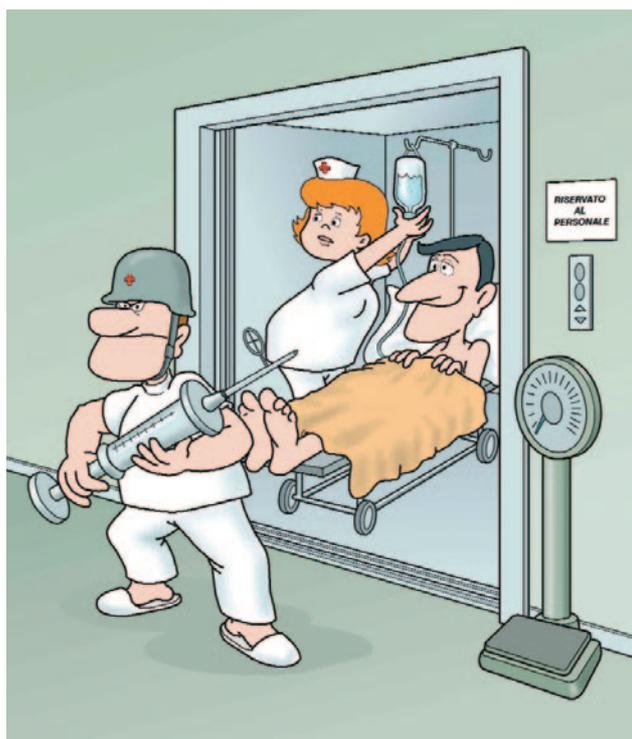
Montalettighe con rapporto tra superficie cabina e portata, non rispondente alla normativa vigente per i nuovi impianti (EN 81-1/2)

Gli ascensori Montalettighe messi in esercizio prima dell'avvento delle norme EN81 hanno una superficie di cabina troppo ampia rispetto alla loro portata e quindi esiste il rischio di sovraccarico con possibili situazioni di pericolo.

Fino all'avvento della normativa EN81, la superficie di cabina per gli impianti destinati al trasporto di letti o lettighe poteva essere calcolata con una maggiorazione fino al 35% rispetto a quella dei normali ascensori di pari portata.

Installazione di comandi a chiave, a codice o a scheda, sulle botoniere di cabina e di piano, tali da consentirne l'uso alle sole persone autorizzate.

Per maggior sicurezza è consigliabile installare comunque in cabina, un dispositivo pesacarico con segnalazione acustica e luminosa, che impedisca il funzionamento dell'impianto quando siano superati i limiti di portata.
